Sparkasse Paderborn-Detmold setzt energetische Maßstäbe

Ressourcenmanagement muss nachhaltig sein

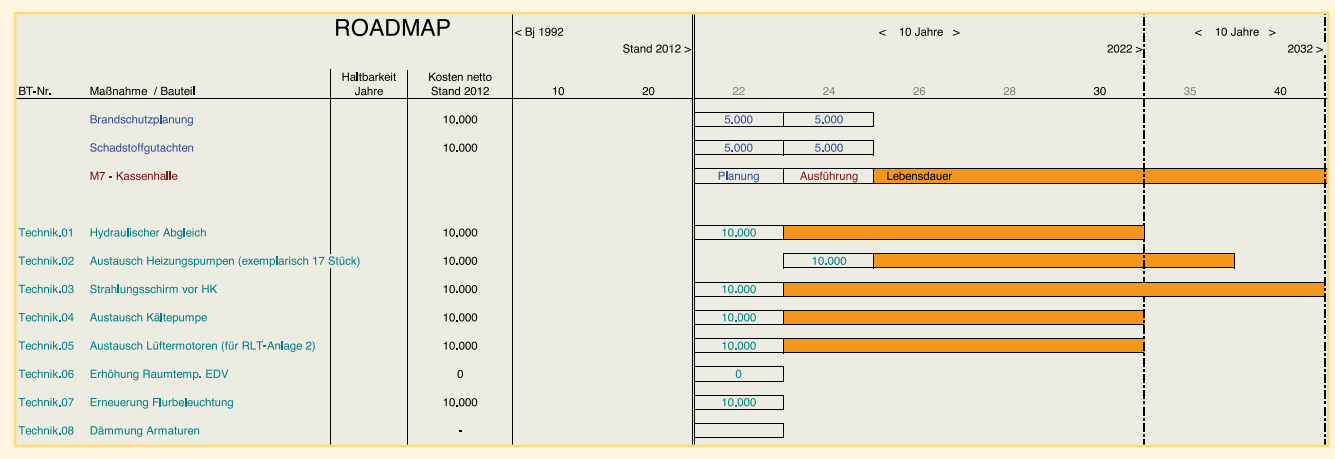
ABBILDUNG 3

Auszug aus einer energetischen Roadmap (fiktive Daten)

Mit einer energetischen Roadmap kann die technische Restlebensdauer von Bauteilen in Verbindung mit jährlich zu erwartenden Investitionskosten in grafischer Form dargestellt werden. Für alle weiteren

Investitionen ist sie ein maßgebliches Planungsinstrument. Abbildung 3 zeigt einen kleinen Ausschnitt einer solchen Roadmap (fiktive Daten).
